GUTACHTEN / EXPERTISE

Betrifft: Rechtsstreit AAA gegen BBB u.a.

Ergebnis :

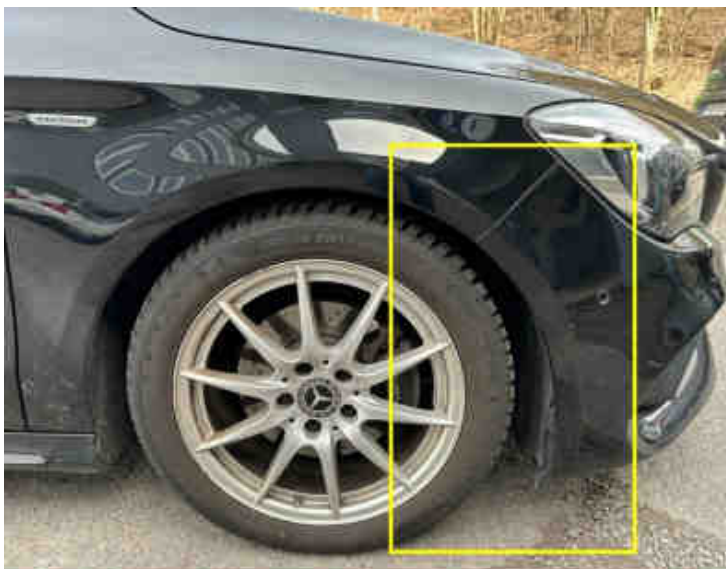
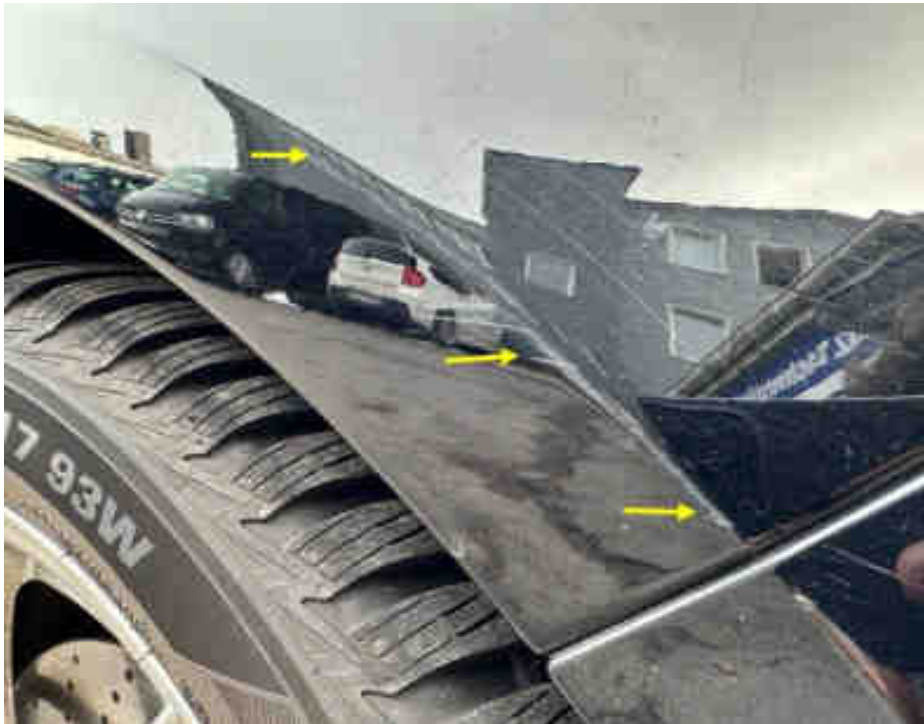
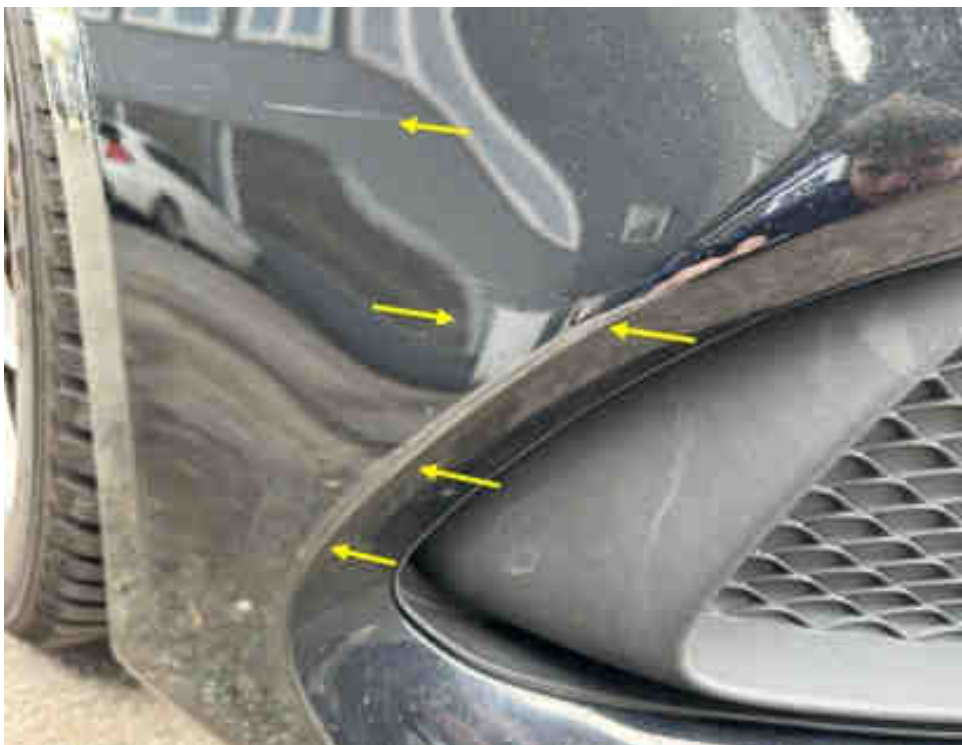
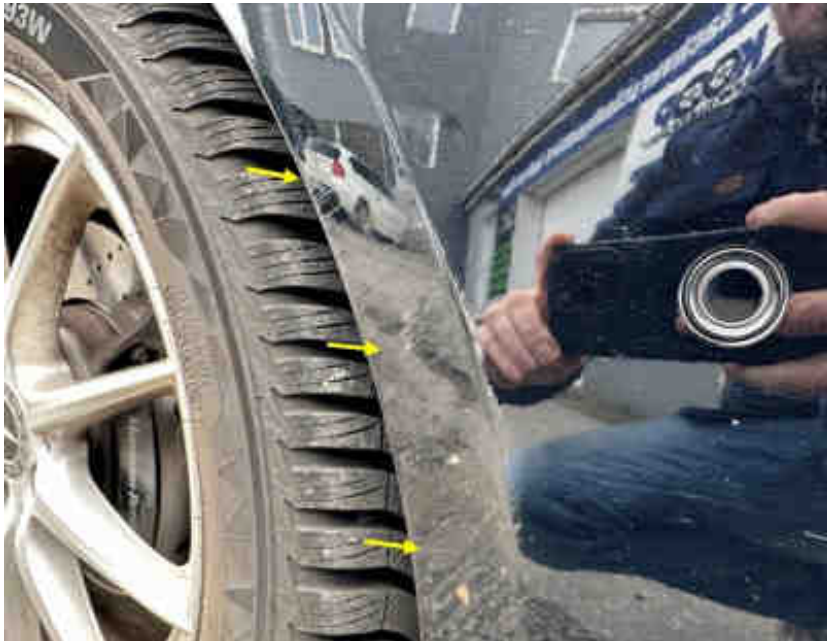
Ausweislich des Gutachtens YYY vom 23.3.23 zeigt das klägerische Fahrzeug auf der rechten Seite im vorderen Bereich Kontakt- und Schrammspuren am Kotflügel, Vorder- rad und Stoßfänger.

Die erkennbaren Spuren verlaufen horizontal bzw. schräg von oben nach unten und sind in der Ausprägung von vorn nach hinten abnehmend in der Intensität.

Der schräge Verlauf stammt von dem sich drehenden Hinterrad am gegnerischen VW Golf.

Der Erstkontakt lag am rechten vorderen Stoßfänger vorn neben der Lufteinlassöffnung (unteres Lichtbild auf der Vorderseite). Im weiteren Verlauf zeigt sich eine abnehmende Intensität der Kraftübertragung von vorn nach hinten.

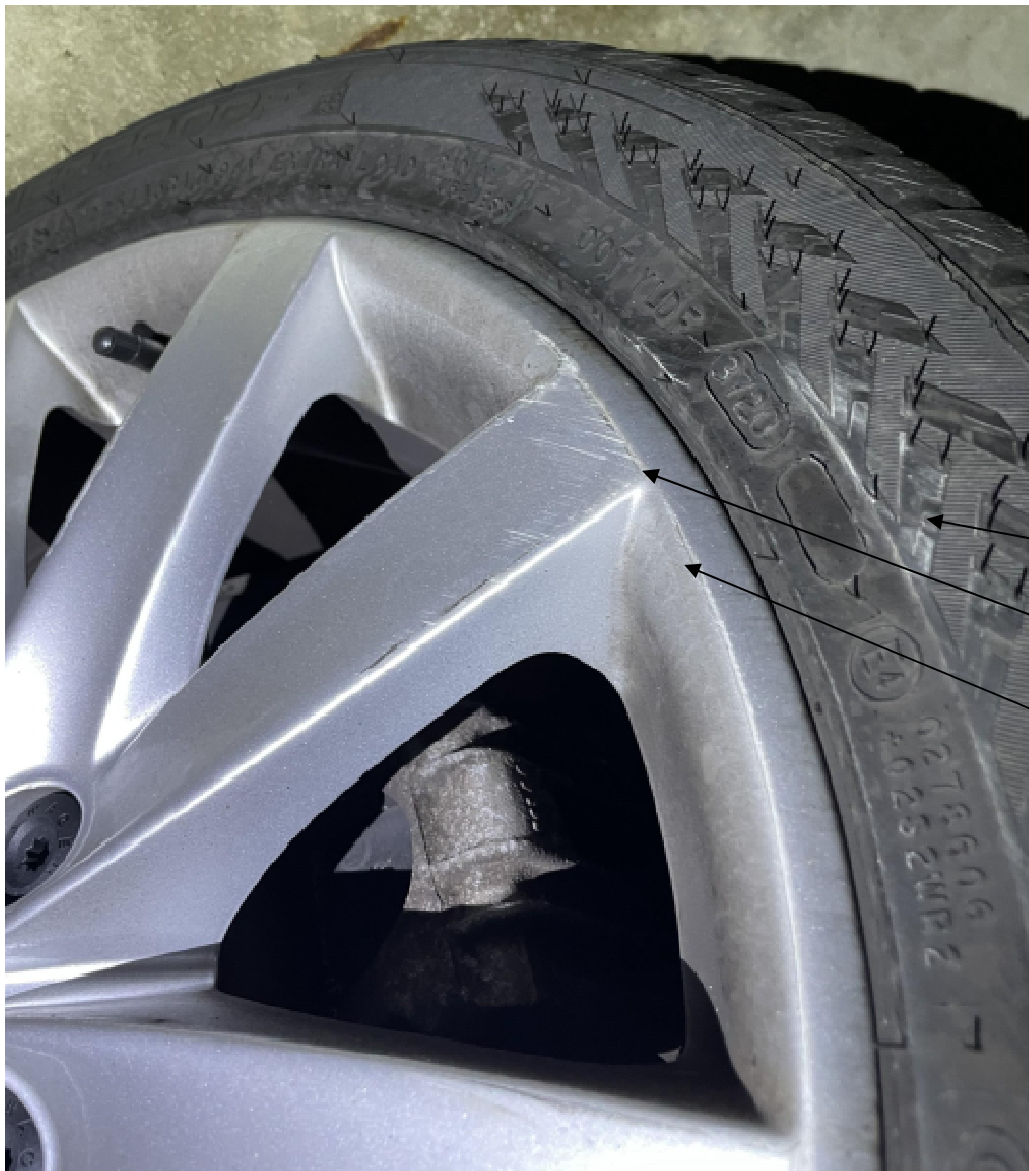
An dem VW Golf der Beklagtenseite zeigen sich streifende Schäden seitlich hinten links. Dabei wurde die Verkleidung des hinteren Stoßfängers seitlich und von hinten kontaktiert und verformt. Der Erstanstoßpunkt lag dabei hinter den Fahrzeugumrissen

des Golf – also es lag nicht nur ein streifender Kontakt vor, sondern auch ein anteilig von hinten nach vorn gestoßener Kontakt (siehe Pfeile in den nachfolgenden Lichtbildern).

Dabei ist ein völlig gleichmäßiger Verlauf der Spuren feststellbar ohne Unstetigkeiten, sodass von einem kontinuierlichen Kontakt ohne unstetige Kraft- oder Impulsänderungen auszugehen ist.

Anstoßrichtung von hinten nach vorn am VW Golf

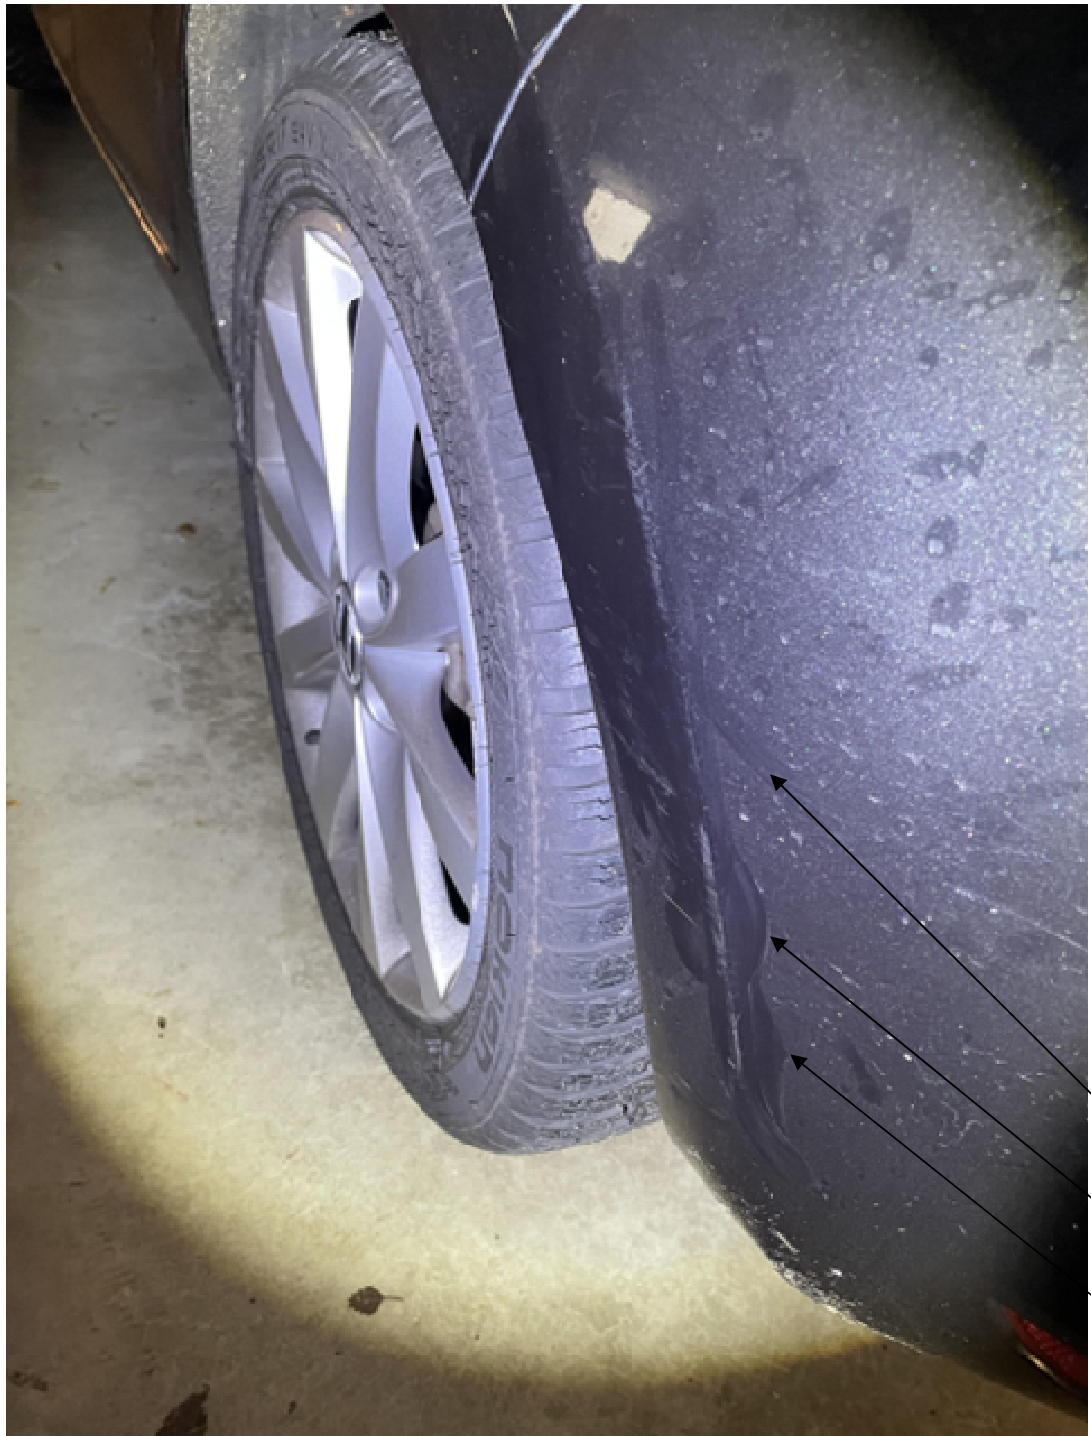
Erstanstoß am VW Golf von hinten nach vorn

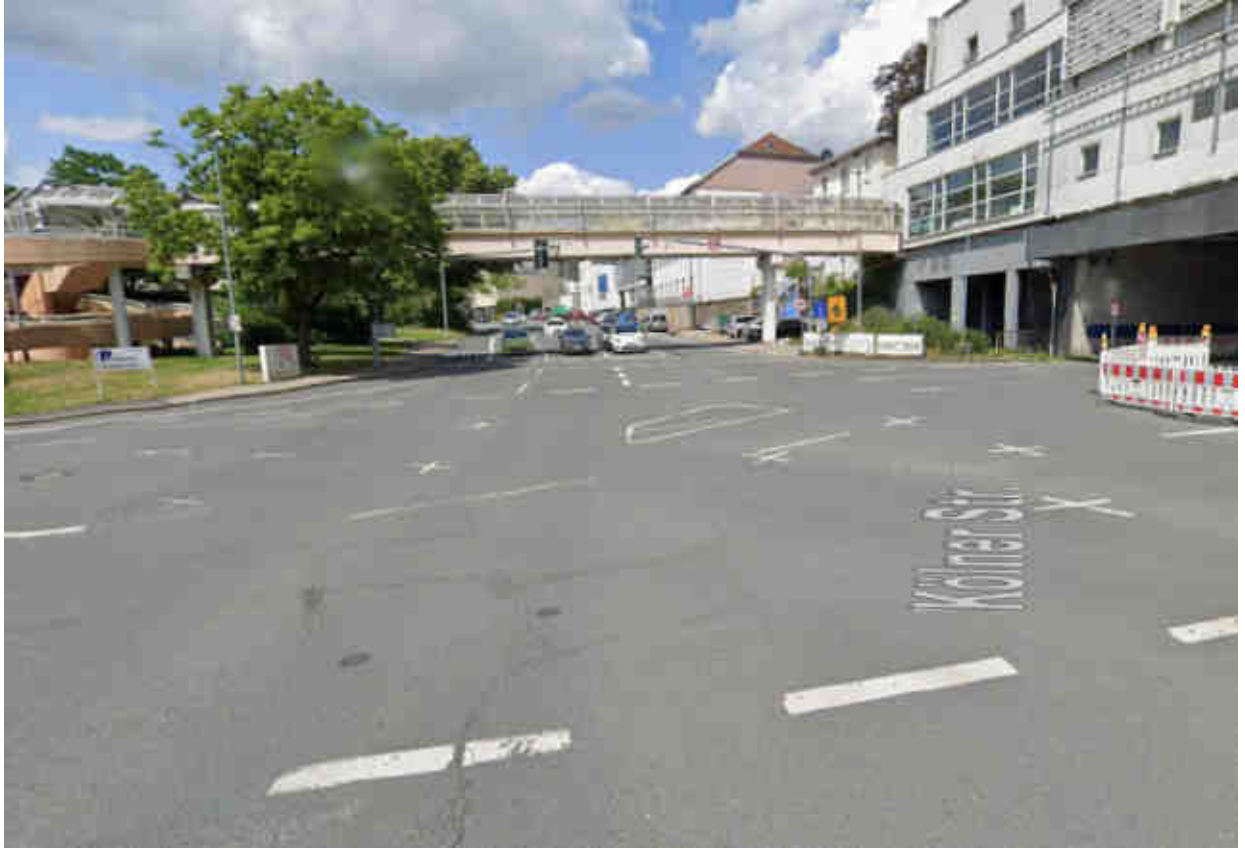
Übersicht entgegen der Fahrtrichtung beider unfallbeteiligter Fahrzeuge. Es fehlen konkrete Fahrspureinteilungen oder -markierungen. Lediglich Spurkreuze sind zu erkennen.

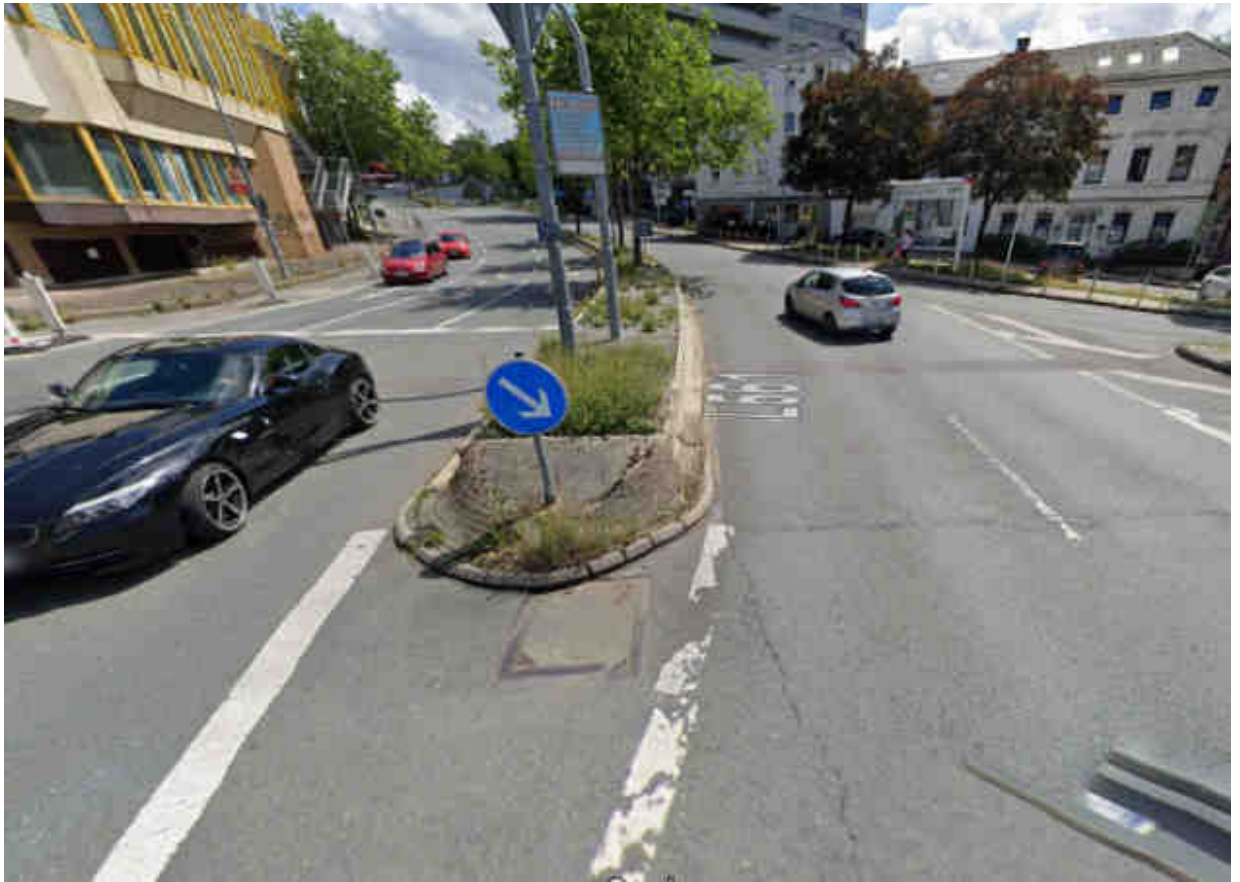
Übersicht in Fahrtrichtung der Beteiligten mit der Mittelinsel.

Es zeigen sich im gesamten Kreuzungsbereich fehlende oder sehr schlechte Markierung der einzelnen Fahrspuren – im unmittelbaren Kreuzungsbereich ist diese durch Kreuze oder schräge kleine Markierungen ausgeführt. Eine direkte Fahrspureinteilung lässt sich allenfalls im Bereich des oberen Lichtbildes ab Höhe der Mittelinsel feststellen.

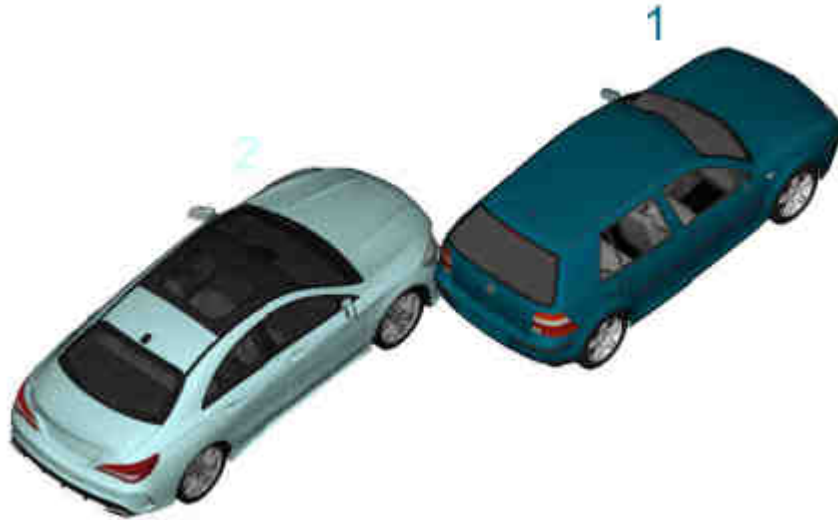
Anhand der oben festgestellten Beschädigungsstrukturen der Fahrzeuge ergibt sich ein Erstanstoß des schnelleren klägerischen Fahrzeuges hinten links am Beklagtenfahrzeug:

Dabei lag eine kleine Schrägstellung zwischen den beiden Fahrzeuglängsachsen vor mit leicht nach links gerichtetem klägerischen Fahrzeug (entsprechend mit leicht nach rechts gerichtetem Beklagtenfahrzeug). Die entsprechende Polizeiskizze auf Bl. 191 d.A.unten ist bis auf die gedachte Mittellinie sehr gut passend.

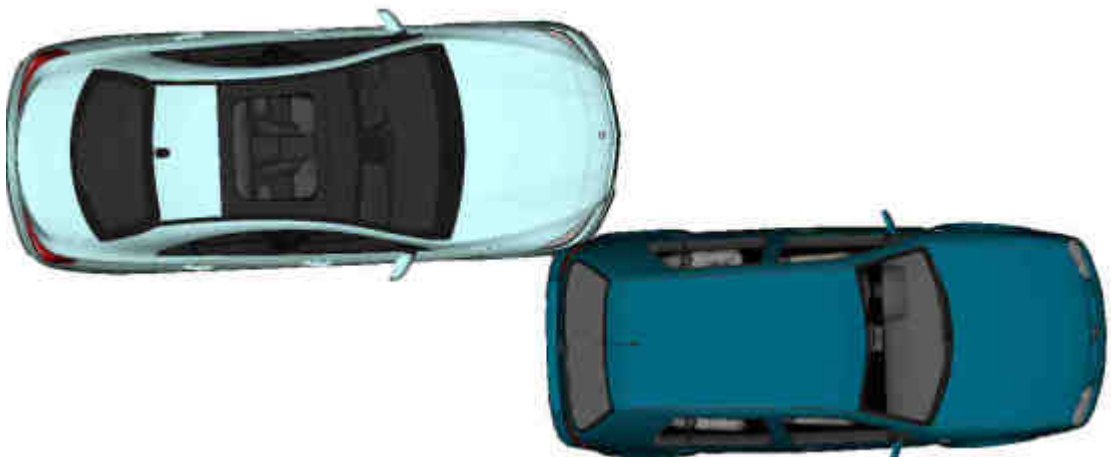
Das hier hellblaue gezeichnete klägerische Fahrzeug war etwas schneller und fuhr im weiteren Verlauf vom Beklagtenfahrzeug nach links weg – es kam zu keiner weiteren Kontaktierung.

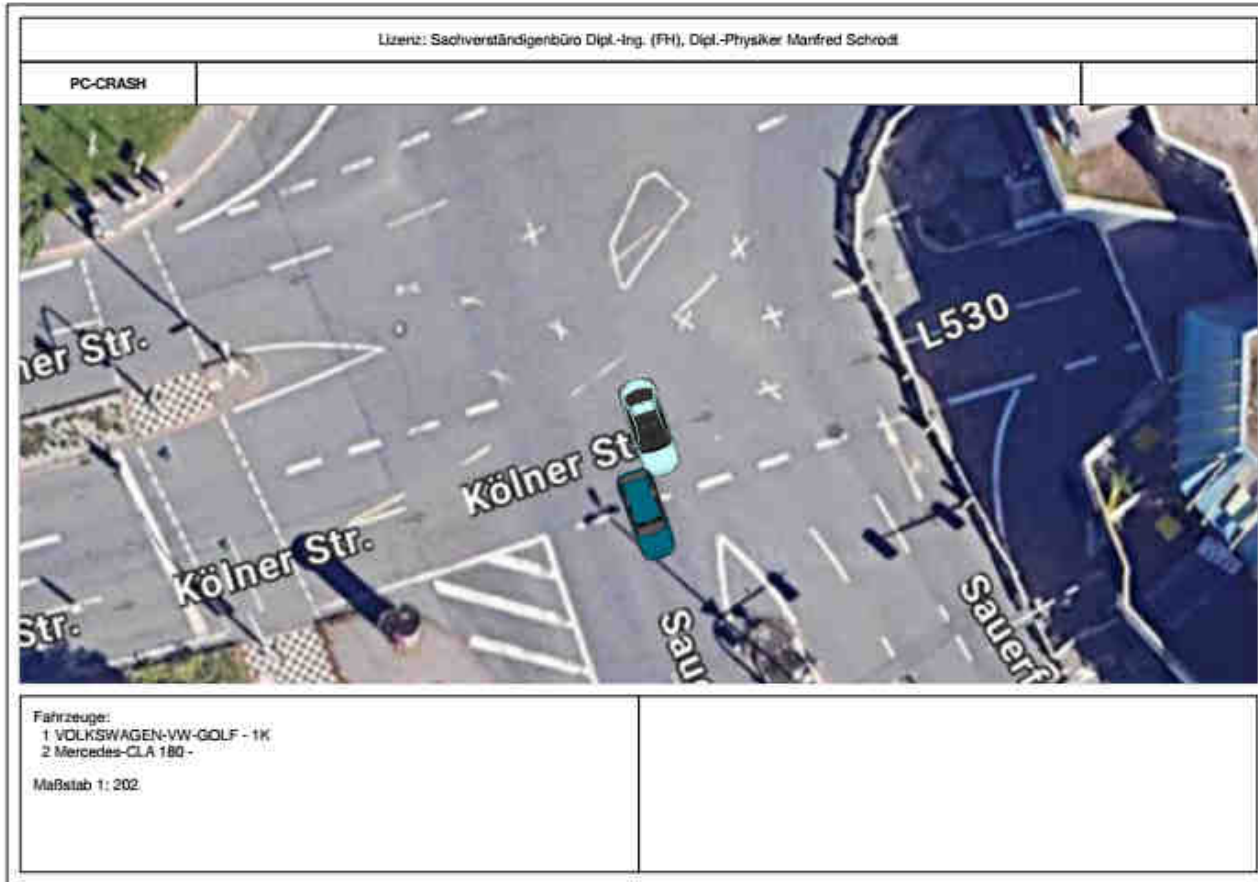
Erster Möglicher Kollisionsort mit Fahrzeugstellungen kurz vor der Mittelinsel

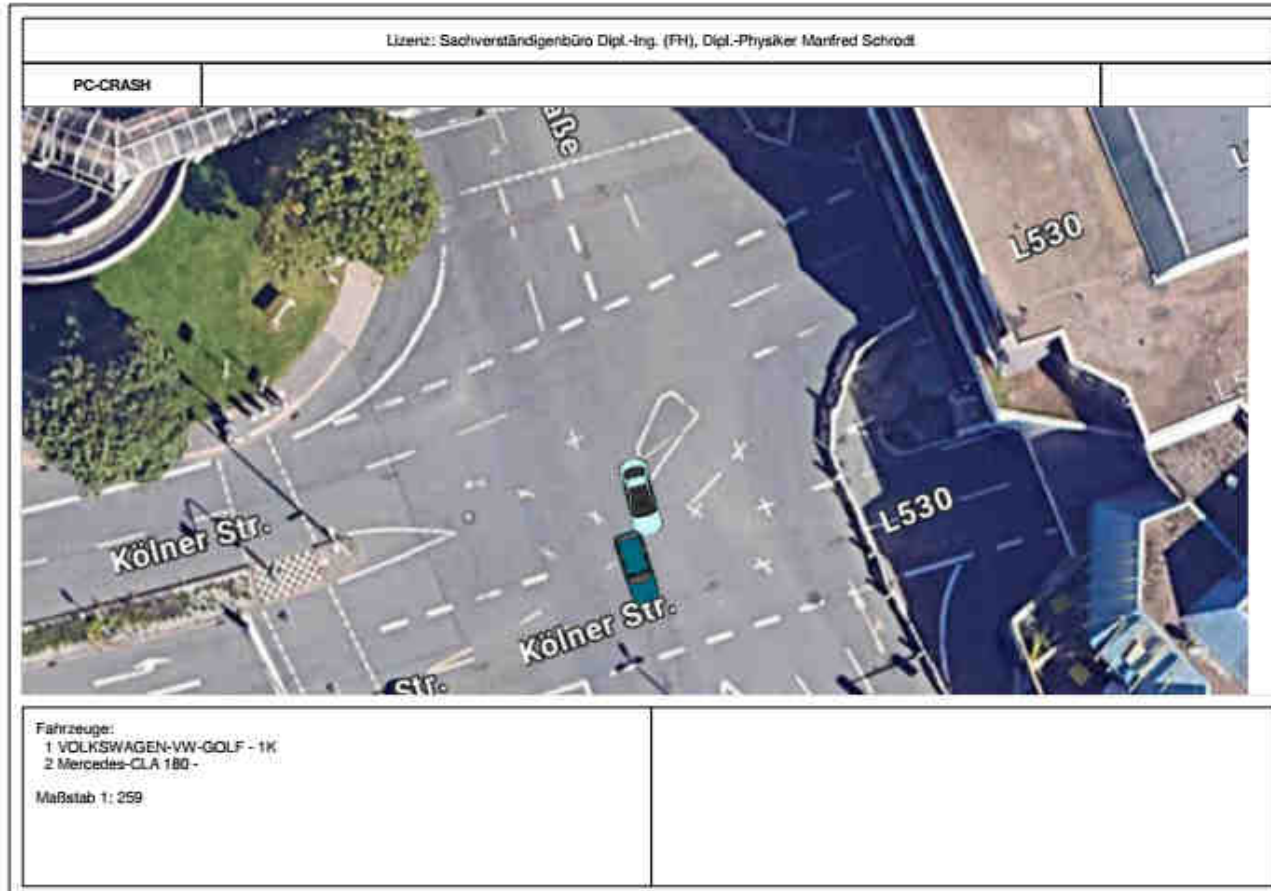
Zweiter möglicher Kollisionsort einige Meter vor Beginn der Mittelinsel

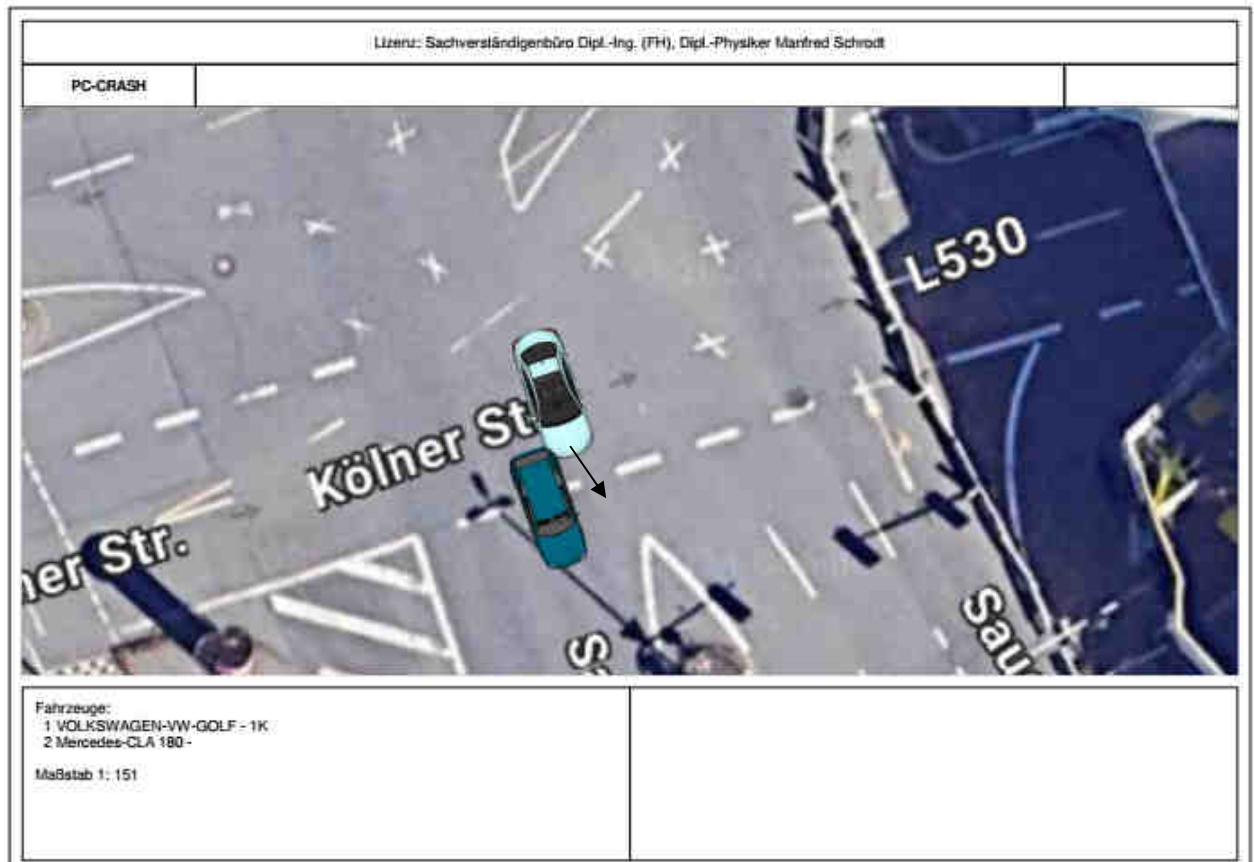
Anstoß des klägerischen Pkw an der Mittelinsel nach Lenkbewegung links - rechts

Nach der Kollision erfolgte eine leichte Ablenkung des klägerischen Pkw nach links (geringfügig durch Impulsübertrag von rechts gegen den Vorbau und infolge Lenkbewegung vom Gegner weg) und daran anschließend die drohende Kollision mit der Mittelinsel und der ausweichenden Lenkbewegung nach rechts und die dadurch erfolgte Kontaktierung des rechten Hinterrades mit der Mittelinsel. Ohne weitere Lenkbewegung nach rechts wäre das klägerische Fahrzeug mit dem linken Vorderrad oder mit dem linken Bereich des Fahrzeugvorbaus gegen die Betonumrandung der Mittelinsel gestoßen.

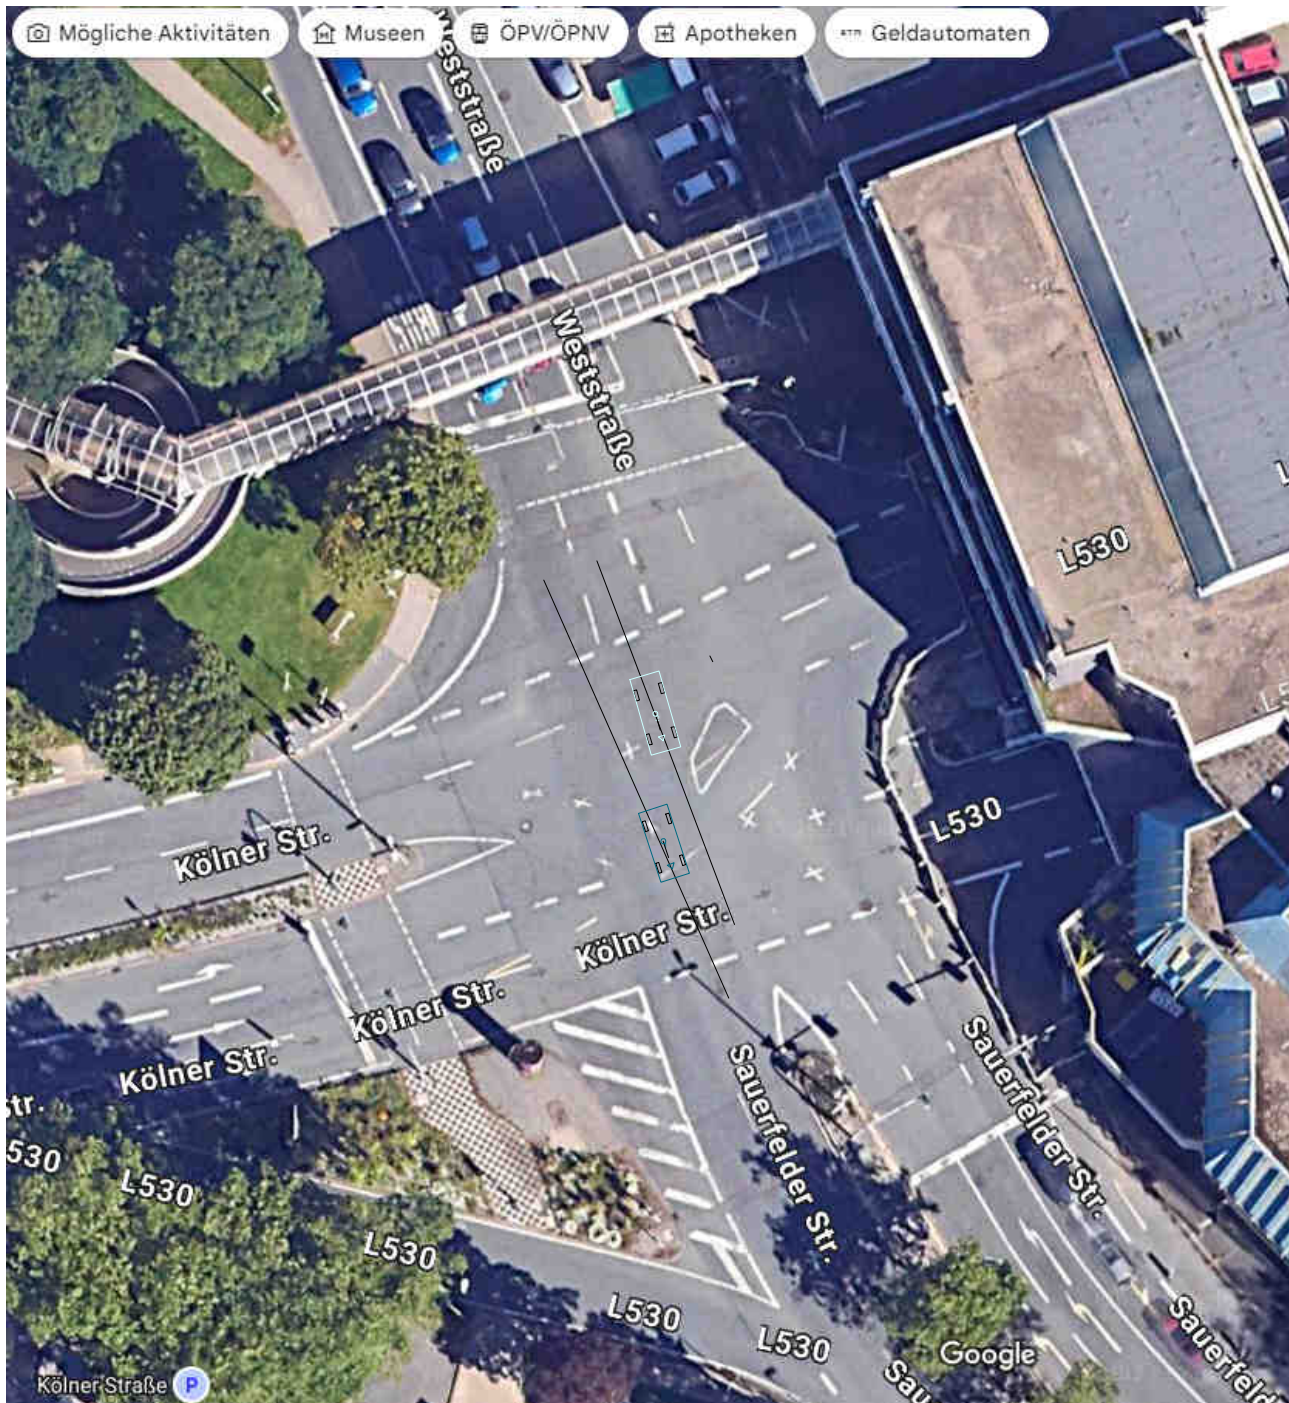
Man sieht dabei an der Prinzipskizze, dass das Beklagtenfahrzeug in diesem Fall deutlich und ohne Sichtbehinderung einige Meter VOR dem klägerischen Fahrzeug etwas langsamer unterwegs war. Bei genauer Aufmerksamkeit konnte und musste jede Fahrbewegung dieses Fahrzeuges beobachtet und darauf reagiert werden. Ein jederzeitiges einfaches Abbremsen oder Gaswegnahme bei den hier vorliegenden geringen Geschwindigkeitsdifferenzen war zur vollkommenen Vermeidbarkeit der Kollision leicht möglich. In diesem Fall war also die Kollision für die Klägerseite räumlich und zeitlich vermeidbar. Für die Beklagtenseite bestand die Möglichkeit, dass das klägerische Fahrzeug im toten Winkel war. Es bestehen auch keine konkreten Fahrbahnbegrenzungslinien, wodurch es unmöglich ist, einen leichten Richtungswechsel zu erkennen. Siehe nachfolgende Skizze mit Fahrlinien.

Unterstellte Position beider Fahrzeuge im Kreuzungsbereich mit gedachten Fahrlinien
