GUTACHTEN / EXPERTISE

Betrifft: Rechtsstreit AAA gegen BBB u.a.

Ergebnis :

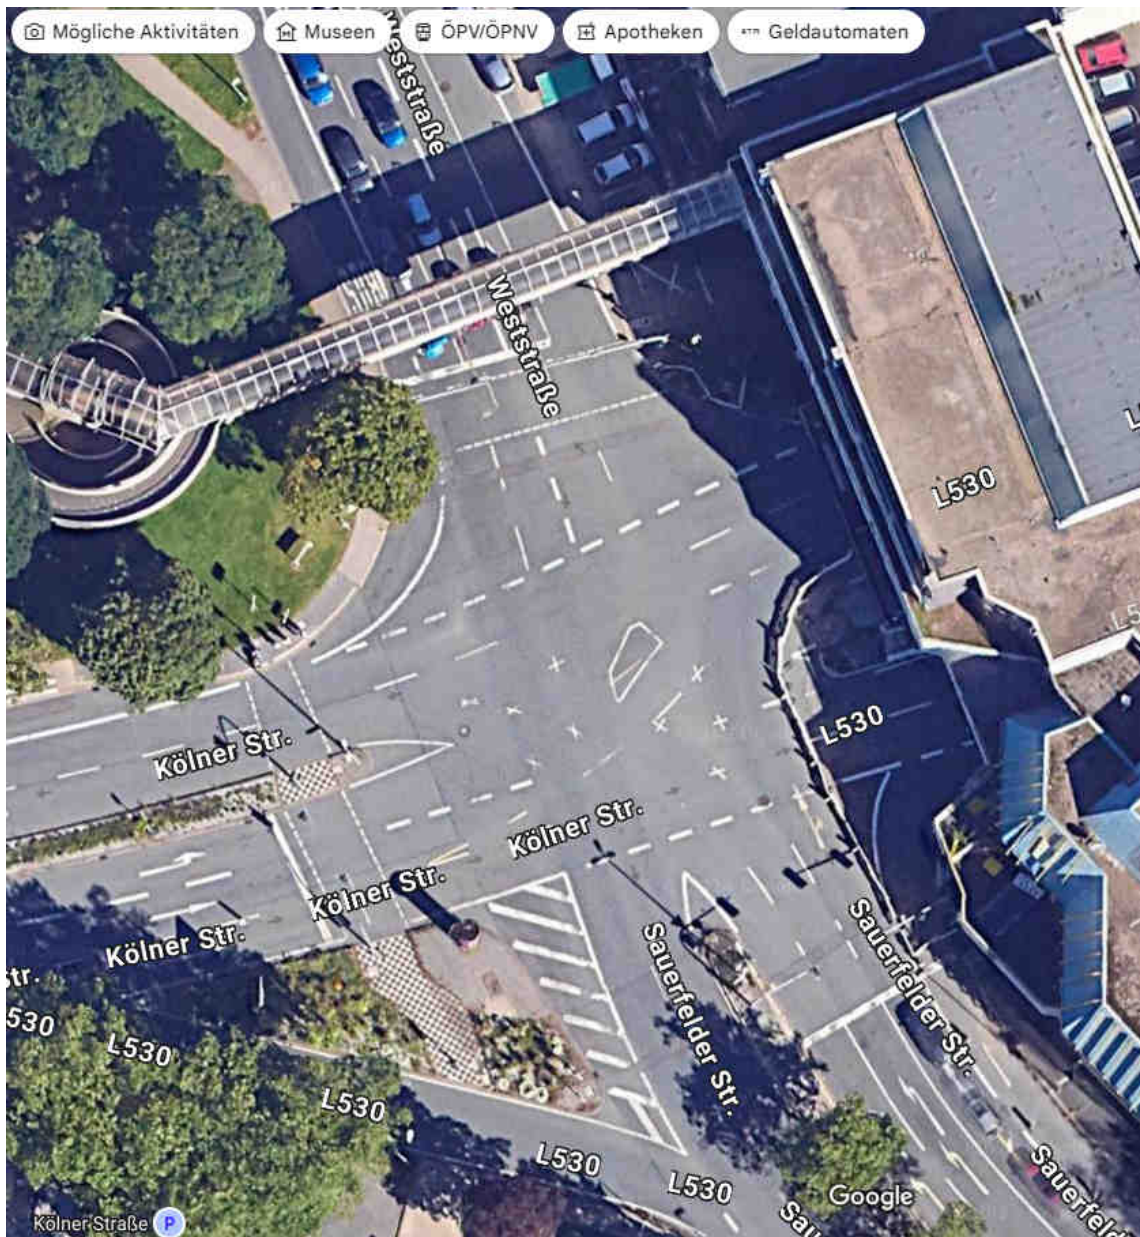
Übersicht entgegen der Fahrtrichtung beider unfallbeteiligter Fahrzeuge. Es fehlen konkrete Fahrspureinteilungen oder -markierungen. Lediglich Spurkreuze sind zu erkennen.
